AVISO PREVENTIVO DE CAMPO

Este reemplaza el Aviso de Campo del 3 Febrero de 2017

**Válvula de Llenado L7579 1-3/4" X 1-1/4" MNPT
Con Códigos de Fecha: 8B16 to 1C17**

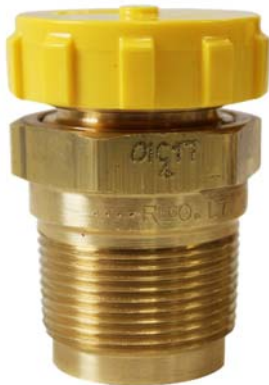
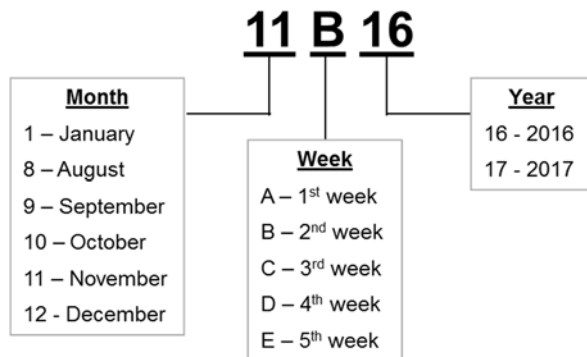
Identificación de Código de Fecha

Las fechas de fabricación de las válvulas cubiertas por este aviso de campo son desde la Segunda Semana de Agosto 2016 (8B16) hasta la Tercera Semana de Enero 2017 (1C17)

1. Le recomendamos que utilice un adaptador de válvula de llenado 3179B cuando llene una válvula de llenado L7579 afectada con códigos de fecha de 8B16 a 1C17, lo cual es consistente con las mejores prácticas de la industria para la seguridad durante cada operación de llenado. Si por alguna razón usted no usó un adaptador de relleno 3179B y tiene un problema desconectando de cualquier operación de llenado, por favor tenga mucha precaución y siga los procedimientos de su empresa para prevenir un accidente.
2. Devuelva todas las válvulas no instaladas cubiertas por el aviso de campo a RegO inmediatamente como precaución.

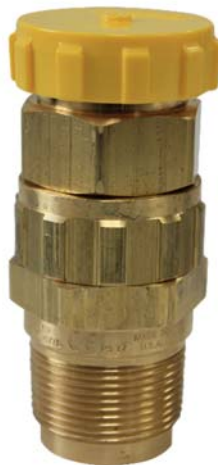
Válvulas L7579 con adaptador 3179B Instalado.

Es una buena práctica utilizar adaptadores de manguera de llenado como el 3179B, cuando se realiza cualquier operación en una válvula de llenado de 1.3/4" ACME. Cuando se conecta un adaptador de manguera de llenado (tipo 3179B) a la conexión ACME de la válvula al extremo de la manguera durante el proceso de llenado y existe un problema durante la desconexión debido a fugas a través del check superior, los adaptadores de manguera de llenado (tipo 3179B) pueden permanecer en la válvula de llenado. Esto permitirá que el operador que realiza el llenado desconecte con seguridad el conector de la válvula al extremo de la manguera, del adaptador de llenado de manguera (tipo 3179B) que permanecerá conectado a la válvula de llenado tipo L7579 libre de fugas.
